## Rotalgen auf Flachdach - Teil 2 - Dachsanierung

Pressemitteilung von: *ISOPOL*

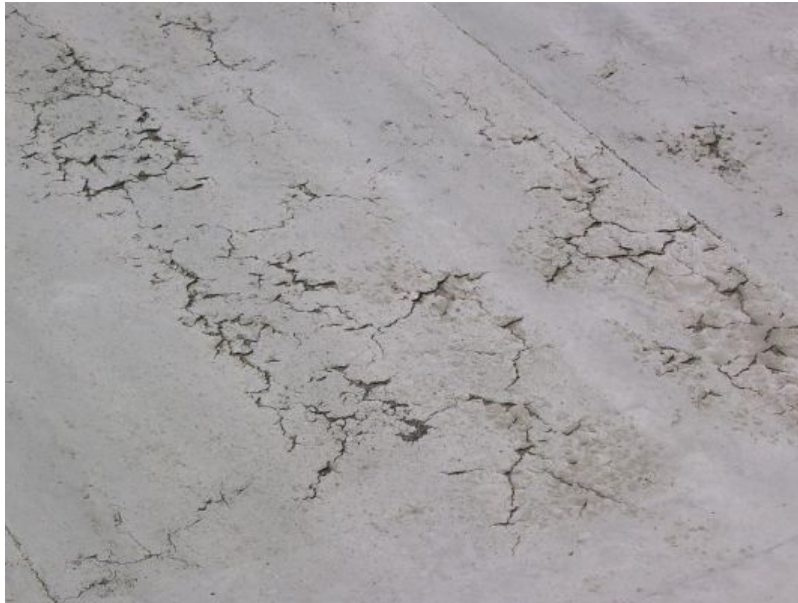
Schadensbild nach Dachreinigung

Wenn die Rotalgen das Dach bereits angegriffen haben und das Dach nach der Reinigung wie auf dem Foto oben aussieht, hilft nur noch eine Dachsanierung.

Es bietet sich z.B. hier an, mit geeigneten Flüssigkunststoffen in Gewebevollarmierung das Dach zu beschichten. Das ist ein Verfahren, das der Eigentümer mit handwerklichem Geschick auch selbst anwenden kann. Eine Anleitung steht hier als PDF- Datei zum Download bereit: [www.isopol.de/Dateien/MARISEAL\\_250\\_Verarbeitung.pdf](http://www.isopol.de/Dateien/MARISEAL_250_Verarbeitung.pdf) . Aber ganz gleich, welches Produkt oder Verfahren gewählt wird, der Anwender/Auftraggeber sollte immer die Frage nach der Beständigkeit gegen Rotalgen stellen.
